المجلة الدولية في:
العمارة والهندسة والتكنولوجيا

أسس تصميم كباري المشاة داخل النسيج العمراني لتحقيق القيمة
الجمالية
(تطبيقاً على الكباري المحيطة بجامعة القاهرة)

د.أسامر زكريا أحمد

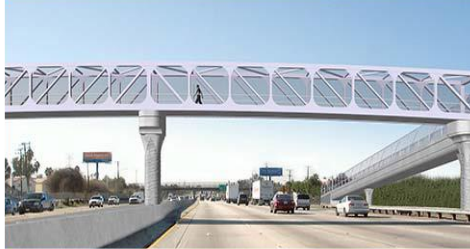
شكل رقم (2) تصميم للكوبرى ذو خطوط ونسب ومواد بناء حديثة تتماشى مع حداثة النسيج العمرانى للمدينة

وذلك من خلال مراعاة عناصر التشكيل البصري للكتلة من خلال (الخطوط – الشكل – اللون – الملمس – النسب – المقياس... الخ) وعلاقتها بعناصر التشكيل البصري للفراغ المحيط بها شكل (1)،(2) من ناحية وما يجب أن يكون بينهما من حالة إتزان وتجانس وتكامل (عبد العزيز، 2015).

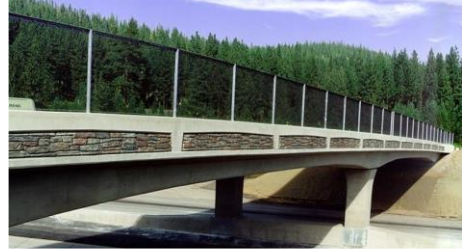
شكل رقم (1) إحترام المصمم لعناصر التشكيل للمحيط من خلال خطوط ونسب واضحه وصريحه وإستخدام مواد بناء تنسجم مع الطبيعة المحيطة بها

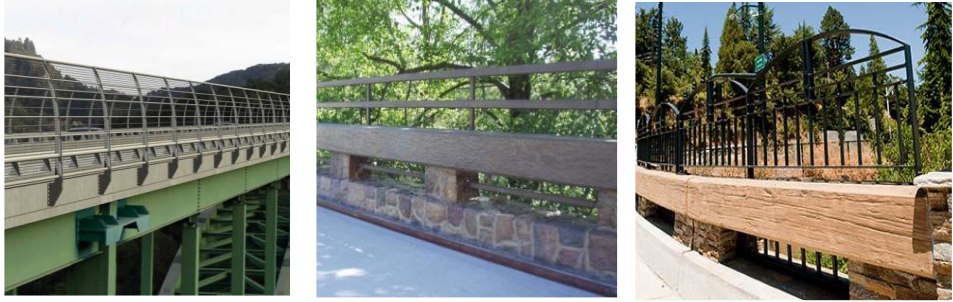
شكل رقم (4) تفاصيل خارجية وداخلية مختلفة لجوانب عدة نماذج من الكباري

- تفاصيل الدرابزين وجوانب الكوبري (شكل - لون - ملمس... الخ) شكل (4).
- التفاصيل والزخارف الداخلية والخارجية والتشطيبات.
- الإضاءة وأماكنها ونوعيتها.

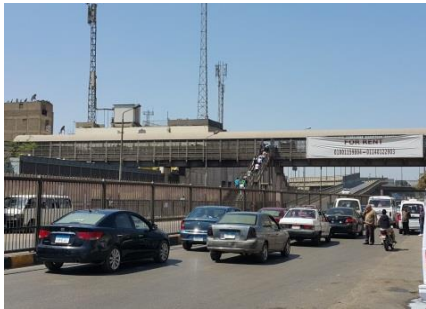
جدول رقم (2) تطبيق الجدول المقترح على الحالة الدراسية الأولى

اسم المنشأ: كوبرى محطة المترو (جامعة القاهرة). الموقع: شارع السودان.			
	مستوى القيمة الجمالية المفترض استهدافها: المستوى (ب) متواجد في منطقة ذات تشكيل بصري إلى حد ما مميز حيث يقع بين محطة المترو وخلف جامعة القاهرة وعلى طريق شبه حيوي ولا يمكن رصده أو رؤيته إلا عن طريق شارع السودان.			
ملاحظات	لم يتحقق	تحقق بنسبة	تحقق	معايير التصميم
أسس تصميمية:				
1- على المستوى البصري:				
حوائط جانبية للسلام ذات مقاييس ضخمة مقارنة بجسم الكوبرى نفسها وتحول إلى قفص معدني للمستخدم في شكل مشوه مع مداخله ومخارجه المنفذة من الخرسانة	●			- مراعاة عناصر وصفات التشكيل البصري للكثلة وعلاقتها بالمحيط العمرانى.

<p>لم ينجح الشكل الخارجي للكتلة في عكس الوظيفة بشكل مؤثر وفعال (أشبهه بوصلة بين ممرين) بالإضافة إلى وجود تعديلات كثيرة من الباعة الجائلين داخل الممر مما أثر على المساحة المخصصة للعبور ولا تتناسب عروض الممرات مع أعداد المستخدمين خاصة أوقات الذروة</p>			<p>2- على المستوى الوظيفي: - انعكاس الوظيفة على الشكل. - انعكاس الوظيفة على النواحي التصميمية - مراعاة الجوانب البيئية والمناخية</p>
			<p>3- على المستوى الإنشائي: - اختيار نظام إنشائي يتناسب مع المتطلبات الوظيفية والمعمارية.</p>
<p>لم يتم تنفيذ الكوبرى لاستيعاب الأعداد الفعلية لمستخدميه</p>			<p>- توافر عوامل السلامة والأمان للمستخدمين.</p>
			<p>4- على المستوى الاقتصادي: - تحقق الاتزان بين الجانب التصميم والذى يستهدف قيم معينة منها الجمالية والجانب الاقتصادي.</p>
عناصر تحقق القيمة الجمالية في التشكيل وعلاقته بالمحيط:			
1- عناصر رئيسية:			
<p>وعدم وجود تجانس في مواد البناء وعدم احترام للطابع العمراني المحيط من تنسيق وألوان ومواد بناء مما نتج عنه تشوية بصرى في التشكيل ككل</p>			<p>- تجانس وتكامل تشكيل البنية الهيكلية مع المحيط</p>

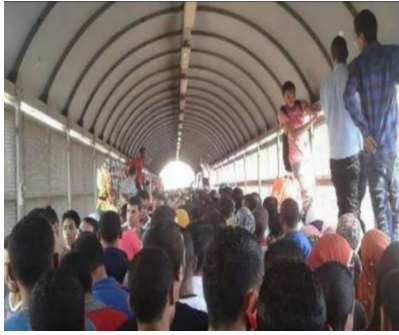
شكل (10) تكديس للمستخدمين داخل الكوبري في ساعات الذروة

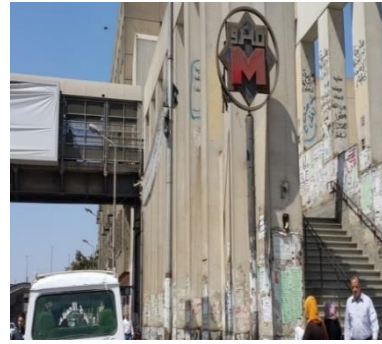
شكل (9) أكتاف ضخمة لأعمدة المداخل مقارنة بجسم الكوبري نفسه

- عدم وجود تجانس أو وحدة في التشكيل الكتلي من حيث النسب والمقياس واللون والملمس من جهة شكل (9) وعدم تجانس التشكيل نفسه مع التشكيل العام للمنطقة مما نتج عنه تسويه بصري غير مرغوب فيه.
- لم يحترم المنشأ المتطلبات الوظيفية والتصميمية والبيئية المطلوبة، مثال: (ممرات لا تتناسب مع القدرة الاستيعابية المطلوبة للمستخدمين خاصة في وقت الذروة شكل (10) - عدم وضوح مسارات محددة للصعود والهبوط - تهوية وإضاءة غير جيدة داخل الكوبري على الرغم من وجود فتحات جانبية ولكن استخدام تغطيات معدنية مصمتة تسمح بامتصاص الحرارة والاحتفاظ بها داخل الفراغ).

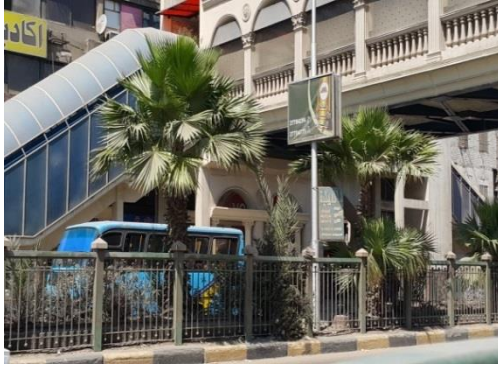
شكل (14) اختلاف في الشكل التصميمي و مواد التشطيب بين مداخل الكوبري وهيكله

- بالرغم من وجود مصاعد للهبوط والصعود عند كل مدخول إلا أنه لم يتم تحديد مسارات واضحة داخل ممر المنشأ لاتجاه الحركة مما يؤدي إلى حدوث تقاطعات غير مرغوبة عند ساعات الذروة.
- لم يجد حلول تصميمية مبتكرة للتغلب على نسبة التلوث العالية أو محددات المنطقة الموجودة في المنطقة سواء على مستوى التشكيل (محاكاة العناصر المعمارية الموجودة في مباني جامعة القاهرة) أو على مواد التغطيات ووجود مداخل ومخارج المنشأ في وسط مسارات الحركة على طول الطريق مما أدى تقسيم مسار الحركة بشكل يؤثر سلبًا على حركة المواطنين وقت الذروة ولا يسمح بانتشار وسلاسة المرور على طول الطريق وحدوث تقاطع في مسارات الحركة شكل(13).
- انفصال وعدم تجانس في الشكل التصميمي للمداخل والمخارج مع جسم الكوبري أو الفراغ المحيط بها فلا يعطي للمشاهد إحساس بانسيابية في شكل المنشأ ككل شكل (14).

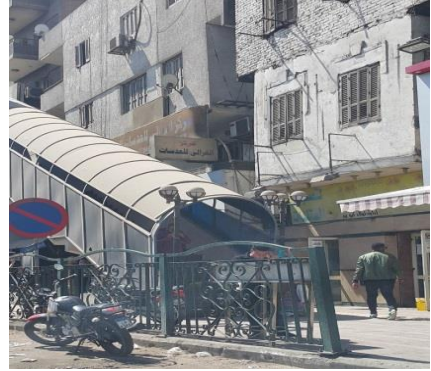
شكل (13) احتلال مدخل الكوبري لأكثر من عرض رصيف المشاة

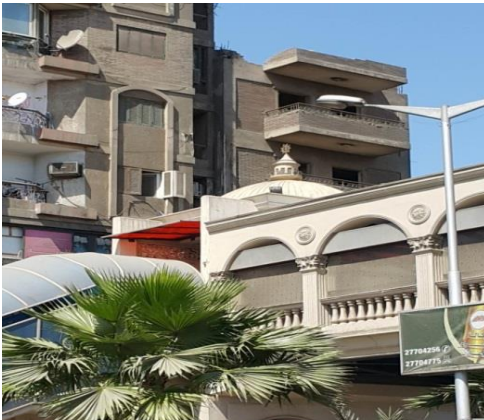
شكل (15) تغطيات للسقف لا تتجانس مع شكل الكتلة ولا تنسم بالخفة والانسيابية
شكل (16) جسم الكوبري بشكل عائق بصرى ويمنع دخول التهوية والإضاءة المناسبة للوحدات السكنية الموجودة خلفه

- على الرغم من نجاح المصمم ومحاولة لإخراج منتج معماري جيد إلا أنه أغفل في نهاية الأمر الكثير من الاعتبارات التي تعمل على إبراز القيم الجمالية للمنشأ مثل استخدام مواد تشطيب مناسبة أو تغطيات وتفصيل تتسم بالخفة والانسيابية تعطي إحساس بالامتداد البصري للكتلة داخل الفراغ شكل (15).
- اختيار موقع للمنشأ لا يتناسب مع محددات الموقع وهي وجود مباني تجارية سكنية أمامه شكل (16) مما أصبح يشكل عائقًا بصريًا أمام ساكني هذه المباني.
