دور المعماري في مشروعات الحفاظ على التراث:

قراءة في الموائيق العالمية

استاذ دكتور/ علاء الدين علوي الحبشي¹

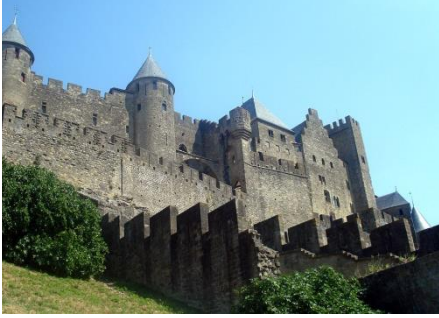
صوره 5 سور القلعة بعد الترميم

- عمل الدراسات التاريخية اللازمة لمعرفة أصل المبنى.
- هدم جميع العناصر المضافة التي الحققت بالأسوار.
- ترميم البوابات والحوائط وإعادة الأبراج للشكل الأصلي حيث اكتشف من الرسومات القديمة أن الأبراج الأصلية كانت تعلوها أسقف مخروطية.

- كما قام بترميم منصات الدفاع ونوافذ الرماة التي استخدمت للدفاع اثناء فترة الحصار وساعده على ذلك وجود الركائز الأصلية للأسلحة موجودة في أماكنها الأصلية. (wikipedia)

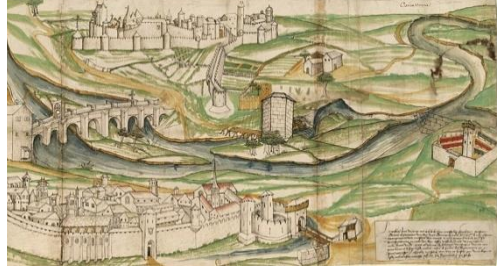
صوره 4 قلعة كاركون قديما 1462م

المبنى عبارة عن حصن تم بناؤه أثناء العصر القوطي وبعد ذلك أثناء فترة الحصار بالعبور الوسطى أضاف لويس الحادي عشر كم هائل من الأبراج والدهاليز والبوابات وعناصر الدفاعية كثيرة ، بدأ تدهور الأثر في القرن الـ 19 حيث تهدم الجزء العلوي للأبراج وتم بناء عدد من الهياكل الإنشائية أعلى الحوائط الأصلية للحصن القديم. عام 1853م أعد Viollet le duc الرسومات والتكلفة المالية الخاصة بمشروع ترميم هذا الحصن التاريخي.

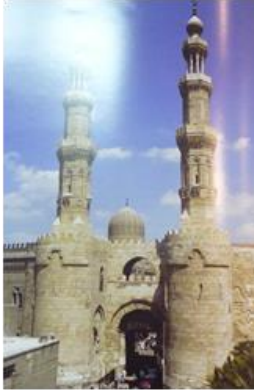
صوره 9. شكل البوابة بعد الترميم (Hampikian، 2005)

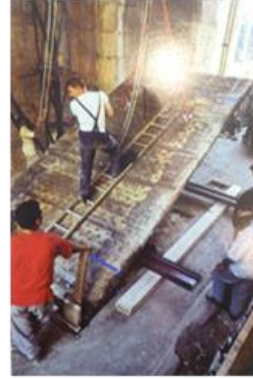
صوره 8. طريقة نقل وفك الضلف الخشبية (Hampikian، 2005)

- اجراء عمليات التنقيب حول البوابه للوصول إلى المنسوب الاصلي للضلف؛ وتم اكتشاف ان المشكله تكمن في الرطوبة والتي وصلت حتى ارتفاع 170 سم من ارتفاع الخشب.
- تم فك الضلف من مكانها عن طريق تروليات صنعت مخصوص بواسطة فريق انشائي متعاون ووضعها بجوار الموقع.
- قام نجاري وحرفي الترميم الدقيق بالعمل على صيانة الاخشاب وتم استبدال الجزء السفلي بالكامل، ثم دهانها للحفاظ عليها (تم تصنيع الوحدات الخشبية والمسامير المعدنية من خامات محلية باستخدام تقنيات قديمة).
- ادت الحفريات إلى اكتشاف آلية فتح وغلق الضلف ؛ حيث وجد انها محملة على عدد 24 كرة برونزية متحركة صغيرة تركز على شبه كرة برونزية كبيرة مثبتة على قطعة من الجرانيت (تم تصنيع نظام جديد يشبه النظام الاصلي ولكن استخدم الاستانلس ستيل بدلا من البرونز والخرسانة المسلحة بدلا من الجرانيت)، ثم تثبيت القاعدة الجديدة اعلى من القديمة بحوالي 1.20 م نظرا لارتفاع المنسوب الحالي للشارع وكذلك لحفظ الاجزاء المتبقية من الجرانيت الاصلي.

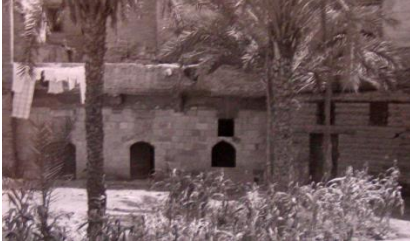
صوره 17 الفناء الداخلي قبل الترميم

- اللجوء إلى خبير زراعي لمعرفة مدى تأثير نمو الشجد والنخيل على صحة الأثر وبالفعل تم إزالتها واستخدام بديل لا يضر بصحة الأثر
