أسس تصميم كباري المشاة داخل النسيج العمراني لتحقيق القيمة الجمالية (تطبيقاً على الكباري المحيطة بجامعة القاهرة)

Abstract:

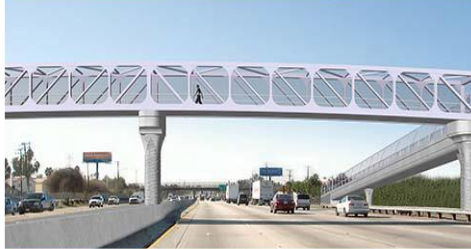
شكل رقم (2) تصميم للكوبرى ذو خطوط ونسب ومواد بناء حديثة تتماشى مع حداثة النسيج العمرانى للمدينة

وذلك من خلال مراعاة عناصر التشكيل البصري للكتلة من خلال (الخطوط – الشكل – اللون – الملمس – النسب – المقياس... الخ) وعلاقتها بعناصر التشكيل البصري للفراغ المحيط بها شكل (1)،(2) من ناحية وما يجب أن يكون بينهما من حالة إتزان وتجانس وتكامل (عبد العزيز، 2015).

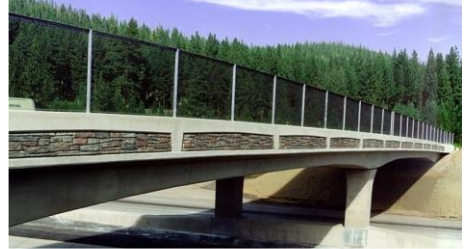
شكل رقم (1) إحترام المصمم لعناصر التشكيل للمحيط من خلال خطوط ونسب واضحه وصريحه وإستخدام مواد بناء تنسجم مع الطبيعة المحيطة بها

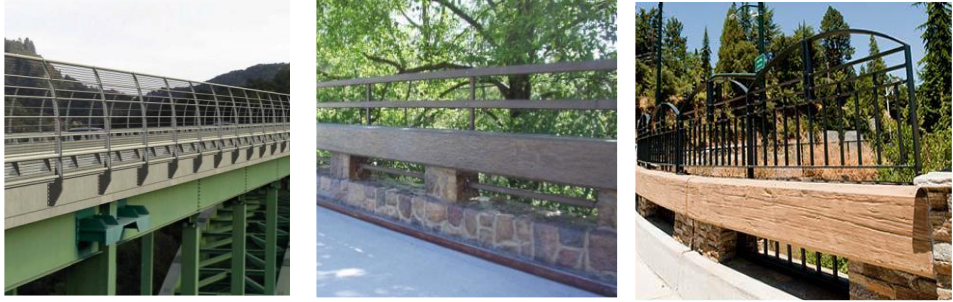
شكل رقم (4) تفاصيل خارجية وداخلية مختلفة لجوانب عدة نماذج من الكباري

- تفاصيل الدرابزين وجوانب الكوبري (شكل - لون - ملمس... الخ) شكل (4).
- التفاصيل والزخارف الداخلية والخارجية والتشطيبات.
- الإضاءة وأماكنها ونوعيتها.

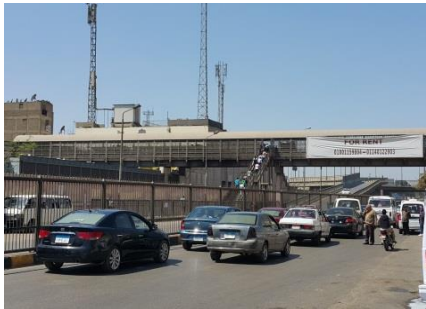
جدول رقم (2) تطبيق الجدول المقترح على الحالة الدراسية الأولى

اسم المنشأ: كوبرى محطة المترو (جامعة القاهرة). الموقع: شارع السودان.			
	مستوى القيمة الجمالية المفترض استهدافها: المستوى (ب) متواجد في منطقة ذات تشكيل بصري إلى حد ما مميز حيث يقع بين محطة المترو وخلف جامعة القاهرة وعلى طريق شبه حيوي ولا يمكن رصده أو رؤيته إلا عن طريق شارع السودان.			
ملاحظات	لم يتحقق	تحقق بنسبة	تحقق	معايير التصميم
أسس تصميمية:				
حوائط جانبية للسلام ذات مقاييس ضخمة مقارنة بجسم الكوبرى نفسها وتحول إلى قفص معدني للمستخدم في شكل مشوه مع مداخلة ومخارجه المنفذة من الخرسانة	●			1- على المستوى البصري: - مراعاة عناصر وصفات التشكيل البصري للكثلة وعلاقتها بالمحيط العمرانى.

<p>لم ينجح الشكل الخارجي للكتلة في عكس الوظيفة بشكل مؤثر وفعال (أشبهه بوصلة بين ممرين) بالإضافة إلى وجود تعديلات كثيرة من الباعة الجائلين داخل الممر مما أثر على المساحة المخصصة للعبور ولا تتناسب عروض الممرات مع أعداد المستخدمين خاصة أوقات الذروة</p>			<p>2- على المستوى الوظيفي: - انعكاس الوظيفة على الشكل. - انعكاس الوظيفة على النواحي التصميمية - مراعاة الجوانب البيئية والمناخية</p>
			<p>3- على المستوى الإنشائي: - اختيار نظام إنشائي يتناسب مع المتطلبات الوظيفية والمعمارية.</p>
<p>لم يتم تنفيذ الكوبرى لاستيعاب الأعداد الفعلية لمستخدميه</p>			<p>- توافر عوامل السلامة والأمان للمستخدمين.</p>
			<p>4- على المستوى الاقتصادي: - تحقق الاتزان بين الجانب التصميم والذى يستهدف قيم معينة منها الجمالية والجانب الاقتصادي.</p>
عناصر تحقق القيمة الجمالية في التشكيل وعلاقته بالمحيط:			
1- عناصر رئيسية:			
<p>وعدم وجود تجانس في مواد البناء وعدم احترام للطابع العمراني المحيط من تنسيق وألوان ومواد بناء مما نتج عنه تشوية بصرى في التشكيل ككل</p>			<p>- تجانس وتكامل تشكيل البنية الهيكلية مع المحيط</p>

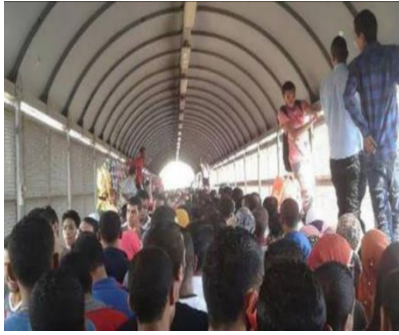
شكل (10) تكديس للمستخدمين داخل الكوبري في ساعات الذروة

- عدم وجود تجانس أو وحدة في التشكيل الكتلي من حيث النسب والمقياس واللون والملمس من جهة شكل (9) وعدم تجانس التشكيل نفسه مع التشكيل العام للمنطقة مما نتج عنه تسوية بصري غير مرغوب فيه.
- لم يحترم المنشأ المتطلبات الوظيفية والتصميمية والبيئية المطلوبة، مثال: (ممرات لا تتناسب مع القدرة الاستيعابية المطلوبة للمستخدمين خاصة في وقت الذروة شكل (10) - عدم وضوح مسارات محددة للصعود والهبوط - تهوية وإضاءة غير جيدة داخل الكوبري على الرغم من وجود فتحات جانبية ولكن استخدام تغطيات معدنية مصمتة تسمح بامتصاص الحرارة والاحتفاظ بها داخل الفراغ).

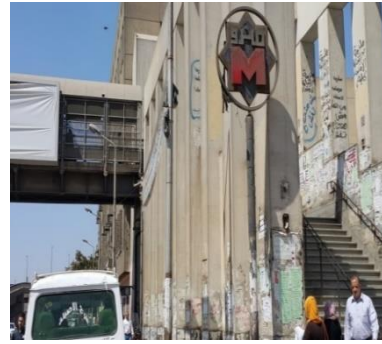
شكل (9) أكتاف ضخمة لأعمدة المداخل مقارنة بجسم الكوبري نفسه

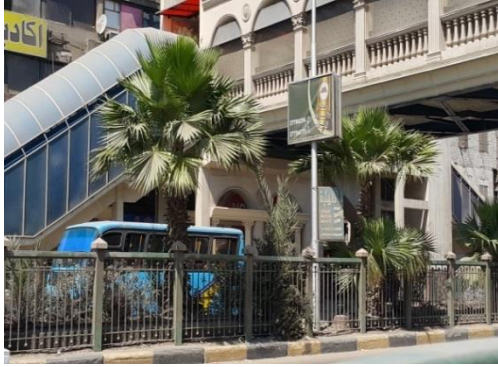
شكل (14) اختلاف في الشكل التصميمي و مواد التشطيب بين مداخل الكوبري وهيكله

- بالرغم من وجود مصاعد للهبوط والصعود عند كل مدخول إلا أنه لم يتم تحديد مسارات واضحة داخل ممر المنشأ لاتجاه الحركة مما يؤدي إلى حدوث تقاطعات غير مرغوبة عند ساعات الذروة.
- لم يجد حلول تصميمية مبتكرة للتغلب على نسبة التلوث العالية أو محددات المنطقة الموجودة في المنطقة سواء على مستوى التشكيل (محاكاة العناصر المعمارية الموجودة في مباني جامعة القاهرة) أو على مواد التغطيات ووجود مداخل ومخارج المنشأ في وسط مسارات الحركة على طول الطريق مما أدى تقسيم مسار الحركة بشكل يؤثر سلبًا على حركة المواطنين وقت الذروة ولا يسمح بانتشار وسلاسة المرور على طول الطريق وحدوث تقاطع في مسارات الحركة شكل(13).
- انفصال وعدم تجانس في الشكل التصميمي للمداخل والمخارج مع جسم الكوبري أو الفراغ المحيط بها فلا يعطي للمشاهد إحساس بانسيابية في شكل المنشأ ككل شكل (14).

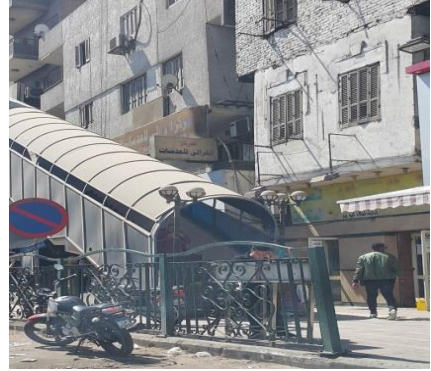
شكل (13) احتلال مدخل الكوبري لأكثر من عرض رصيف المشاة

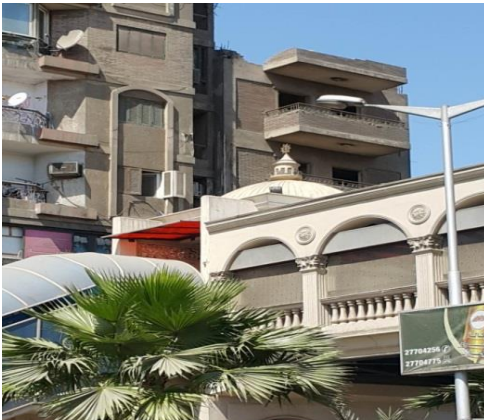
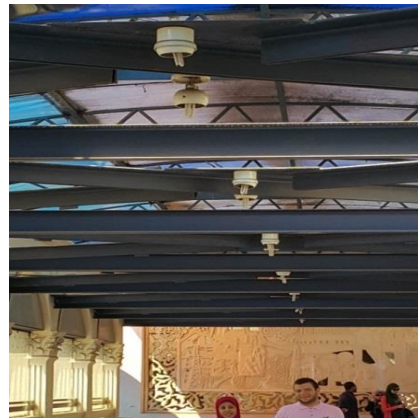
شكل (15) تغطيات للسقف لا تتجانس مع شكل الكتلة ولا تنسم بالخفة والانسيابية
شكل (16) جسم الكوبري بشكل عائق بصرى ويمنع دخول التهوية والإضاءة المناسبة للوحدات السكنية الموجودة خلفه

- على الرغم من نجاح المصمم ومحاولة لإخراج منتج معماري جيد إلا أنه أغفل في نهاية الأمر الكثير من الاعتبارات التي تعمل على إبراز القيم الجمالية للمنشأ مثل استخدام مواد تشطيب مناسبة أو تغطيات وتفصيل تتسم بالخفة والانسيابية تعطي إحساس بالامتداد البصري للكتلة داخل الفراغ شكل (15).
- اختيار موقع للمنشأ لا يتناسب مع محددات الموقع وهي وجود مباني تجارية سكنية أمامه شكل (16) مما أصبح يشكل عائقًا بصريًا أمام ساكني هذه المباني.
